**Guías para el proyecto, construcción, explotación,
mantenimiento, vigilancia y planes de emergencia
de las balsas de riego con vistas a la seguridad**

GENERALITAT
VALENCIANA

CONSELLERIA DE MEDI AMBIENT, AIGUA, URBANISME I HABITATGE

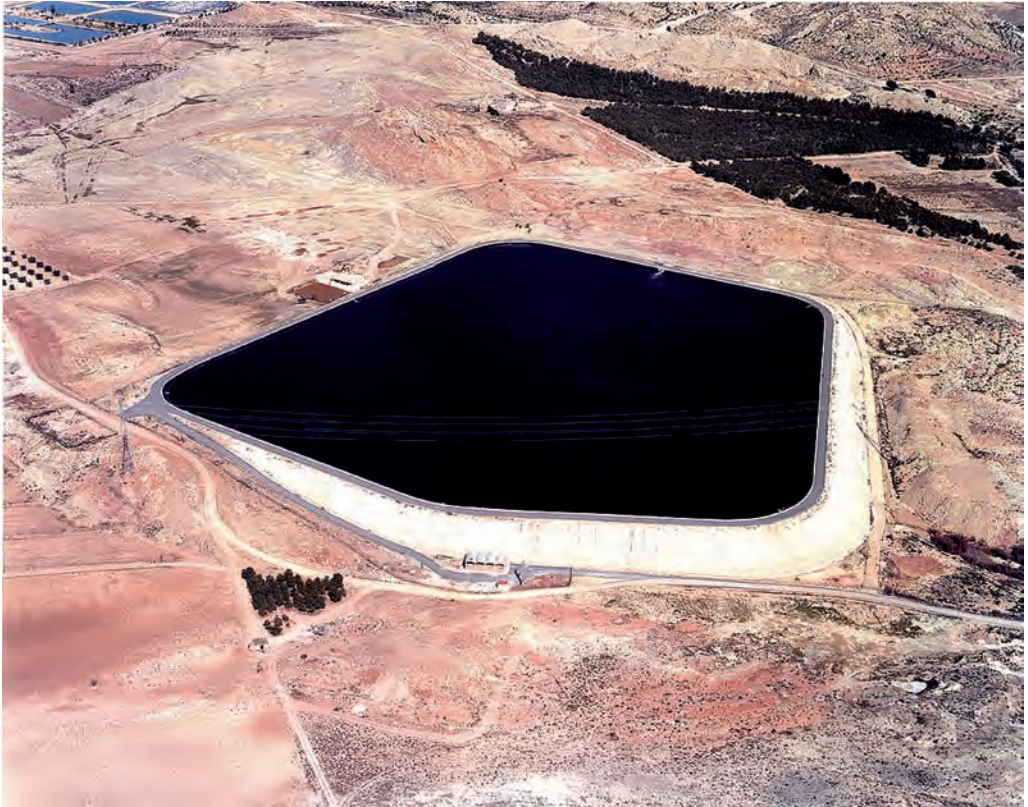
Vista general de la balsa Los Cabezos, en el término municipal de Villena (Alicante).
Capacidad de la balsa 640.000 m³.
Construida sobre terrenos con muy alto contenido de yesos

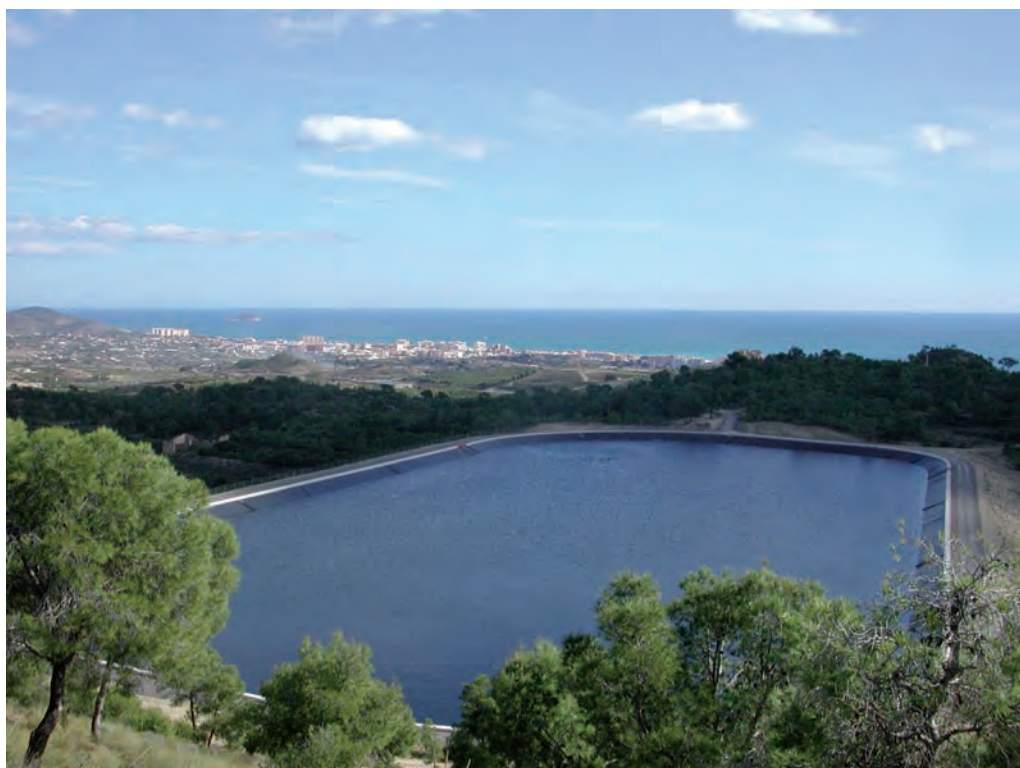
Vista general de la balsa Alfondons, en el término municipal de La Vila Joiosa (Alicante).
Capacidad de la balsa 300.000 m³.

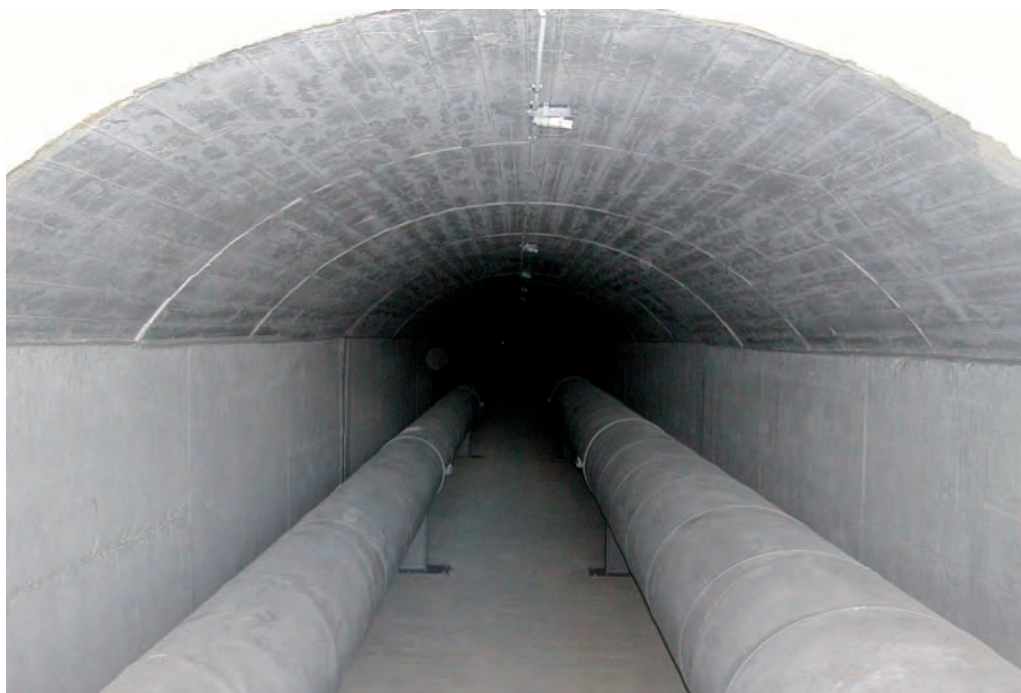
Galería visitable de la balsa de Alfondons, que aloja las conducciones de entrada y salida de 600 mm y 800 mm de diámetro, respectivamente.

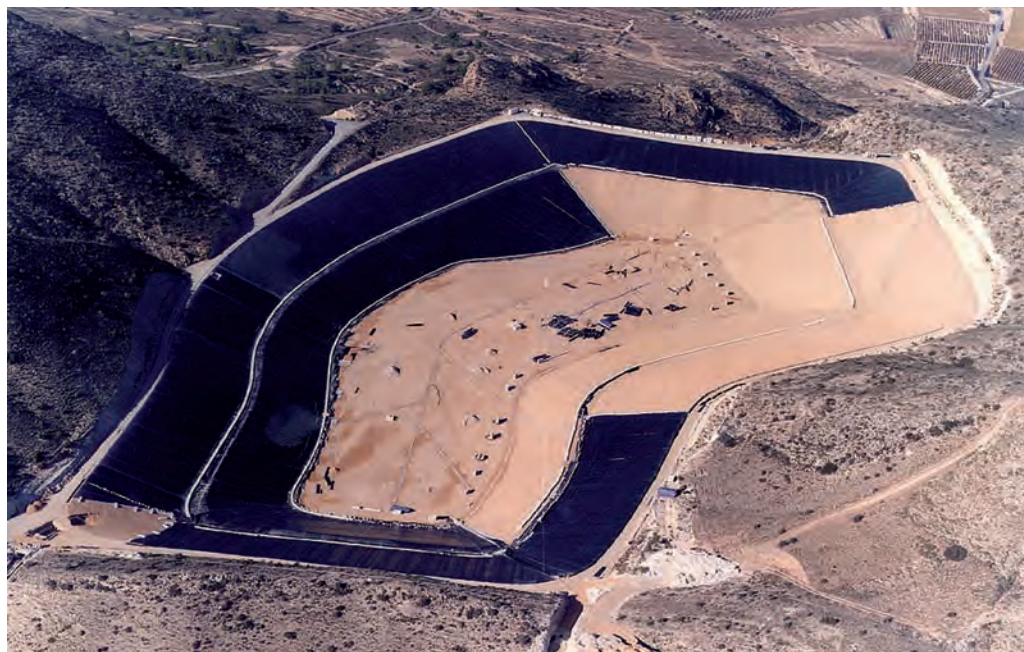
Balsa Cerro de las Águilas, en el término municipal de Monforte del Cid (Alicante) durante su ejecución. Capacidad de la balsa 1.100.000 m³.

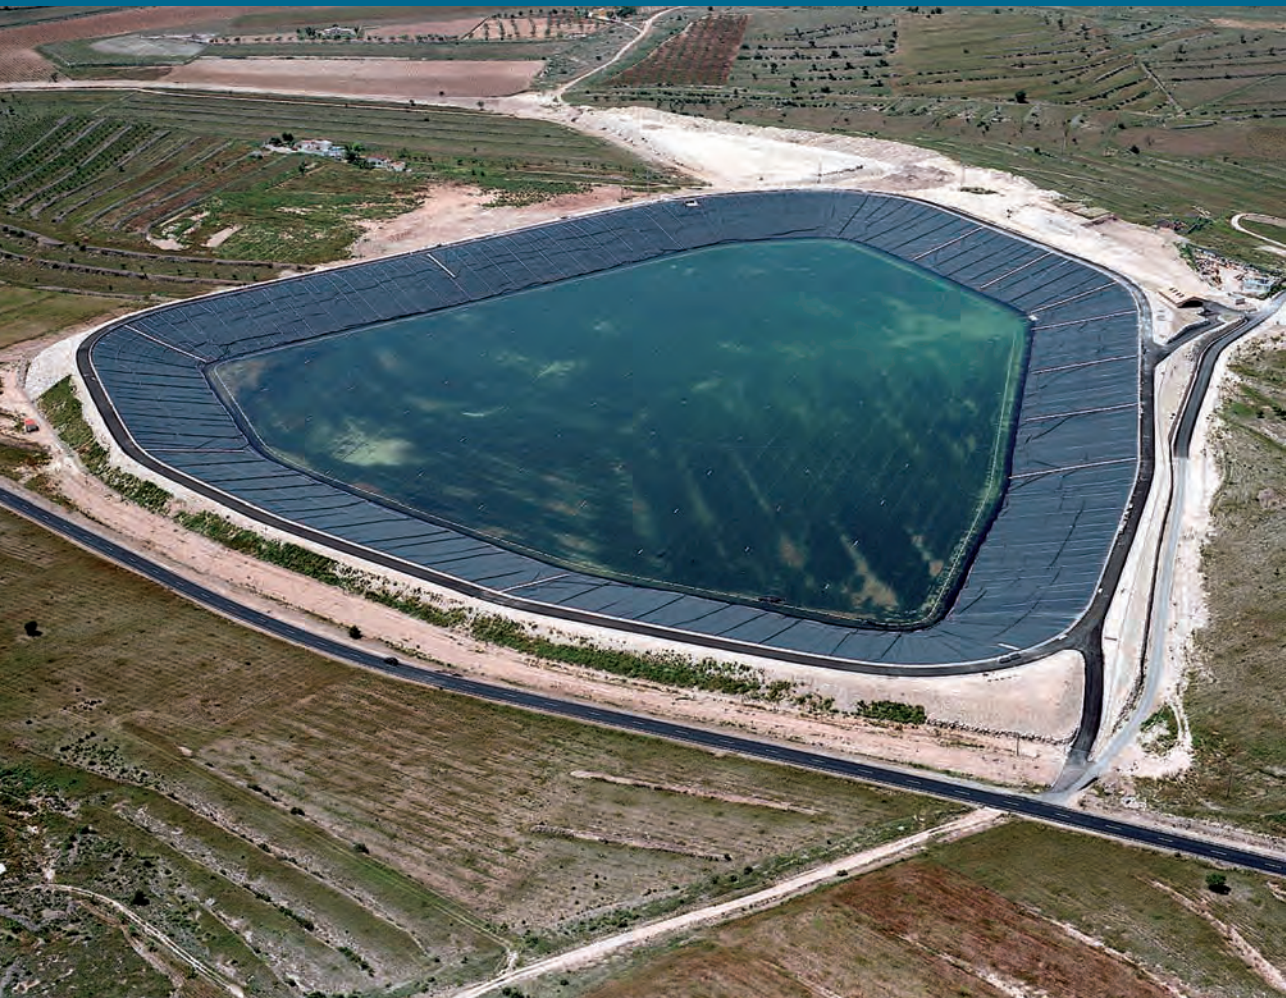
Vista general de la balsa El Toscar, término municipal de Monóvar (Alicante). Capacidad de la balsa 1.100.000 m³. Esta balsa regula el postravase Júcar-Vinalopó en su margen derecha.

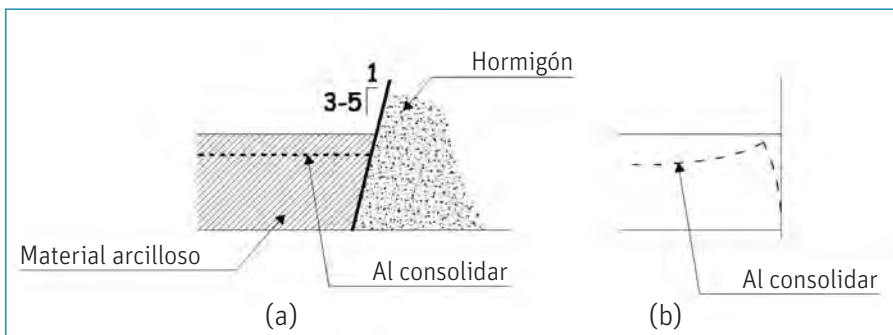
▲ Figura 5.7.

El enlace de los materiales arcillosos se hace de modo que la consolidación posterior de la arcilla no ocasione su despegue del hormigón. (Figura 5.7. b) Esto se logra dando al contacto una pendiente 1:3 - 1:5 de modo que al consolidar la arcilla se «apriete» contra el hormigón.

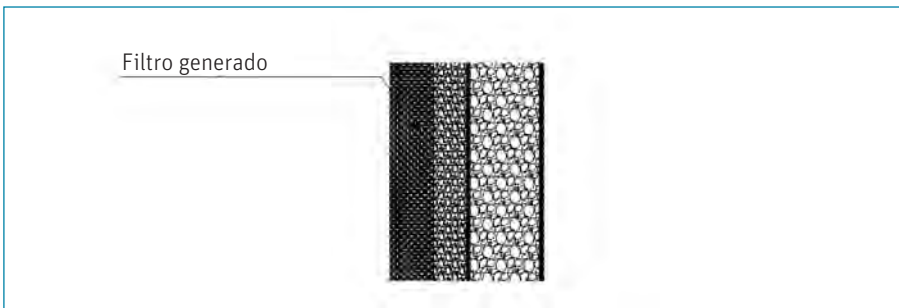
▲ *Figura 6.7.*

Si la proporción de muy finos es reducida, la cohesión baja y el flujo permanente como sería el caso de impermeabilización arcillosa, simplemente con el geotextil se produce aguas arriba una capa de filtro a cambio de una reducida pérdida de material muy fino. Figura 6.7.

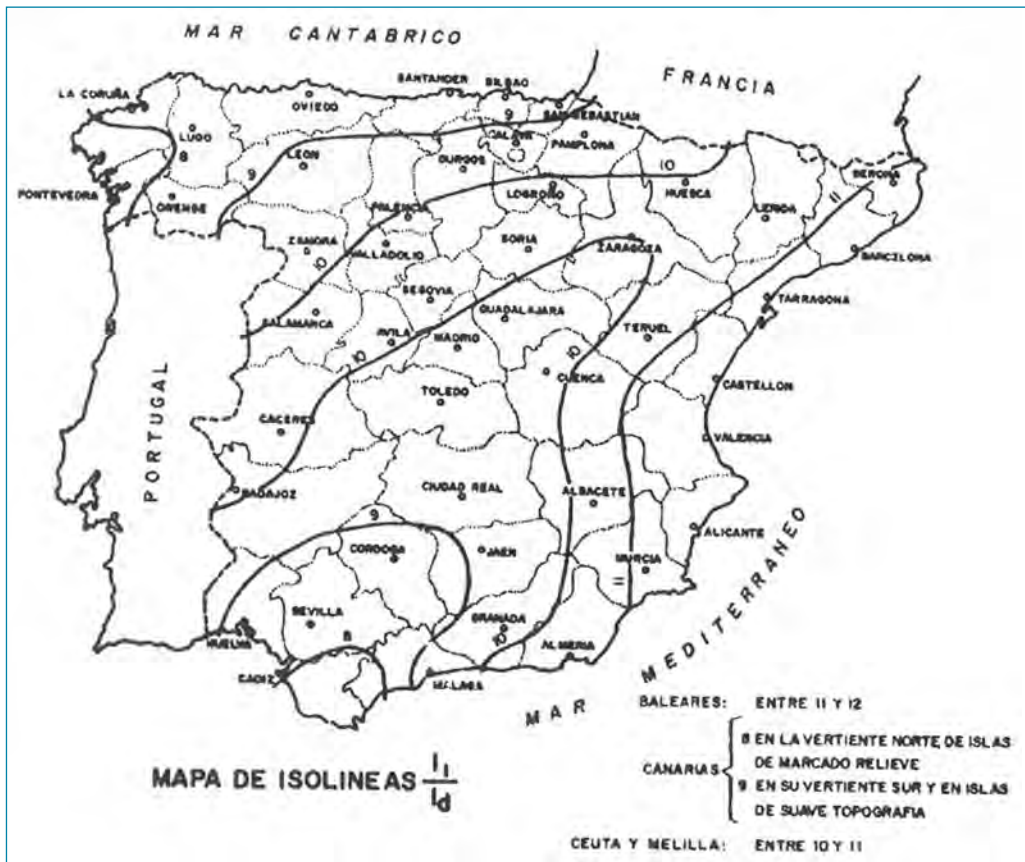
▲ Figura 2.2.

I₁ (mm/h): la intensidad horaria de precipitación correspondiente a dicho período de retorno. El valor de la razón I_1/Id se podrá tomar de la Figura 2.2.

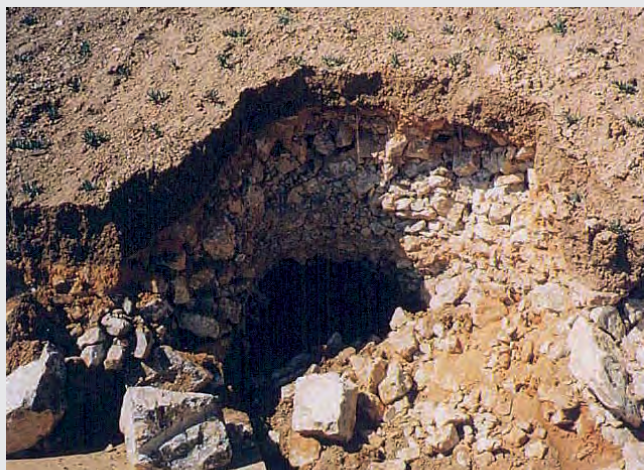
▲ *Figura 7.4.2.2.*
Vista del extremo de la tubificación desde el talud exterior.

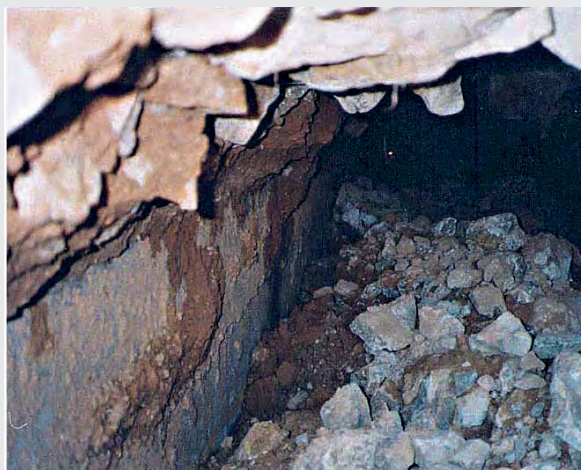
▲ *Figura 7.4.2.3.*
Detalle de la vía creada por el agua junto al paramento de la galería en presión.

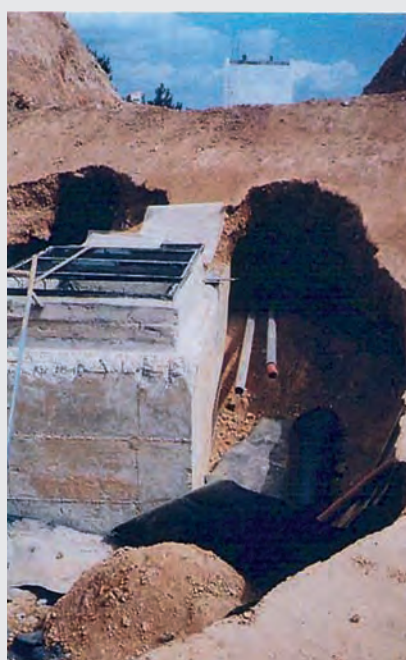
▲ *Figura 7.4.2.5.*
Detalle de la tubificación, junto a la arqueta de toma.

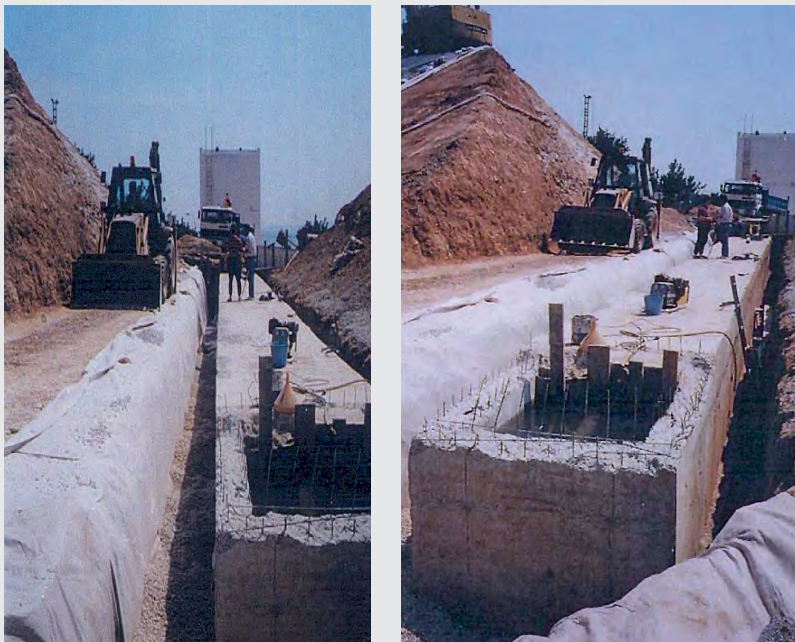
▲ Figura 7.4.2.8. Detalle de la reparación con la envoltura de gravillado la galería en presión de salida/entrada y la arqueta de toma.

del material arcilloso por un geotextil (Figuras 7.4.2.6., 7.4.2.7. y 7.4.2.8.), con lo que cualquier fuga, sea de la galería o del enlace de la lámina con la arqueta, tiene un camino franco controlado y no erosionable hacia el exterior. El comportamiento hasta la fecha de hoy ha sido correcto.

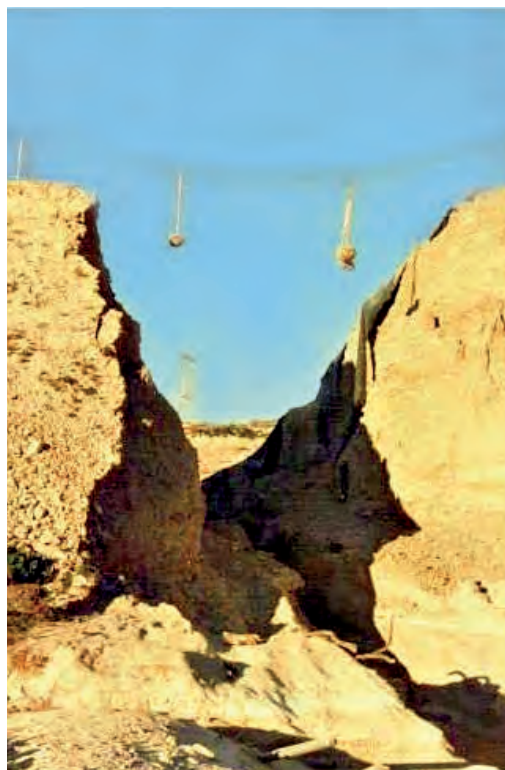
▲ Figura 7.4.3.1. Rotura del desagüe de fondo

Debido a pérdidas en las uniones de la tubería de desagüe y en la unión entre la geomembrana y el desagüe, se produjeron unas filtraciones a través del dique, especialmente, en la zona de contacto entre la tubería de desagüe y el material del terraplén que la rodea.

En esta zona se forma una vía preferente que provoca el arrastre de los materiales del terraplén que rodean al conducto de salida. El proceso evoluciona rápidamente con el hundimiento del terraplén en esa zona, que a su vez desgarró la geomembrana, culminando con el colapso de la balsa.

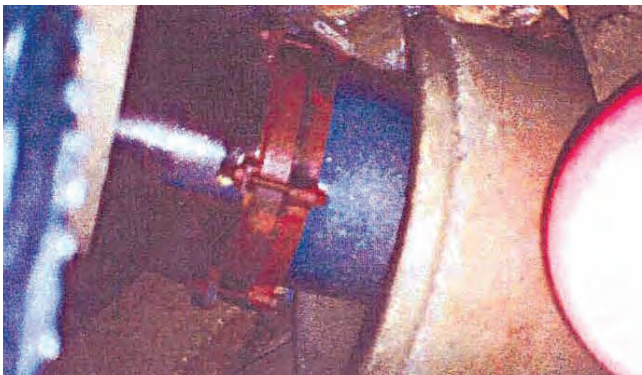
◀ *Figura 7.4.4.2
Vista de la falta de protección
peligrosa en la toma de fondo*

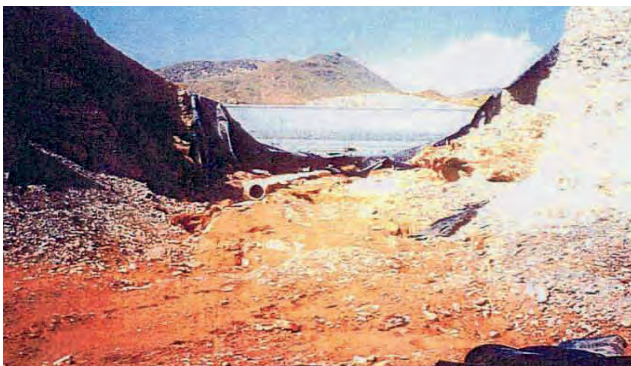
◀ *Figura 7.4.4-3
Vista de la brecha*

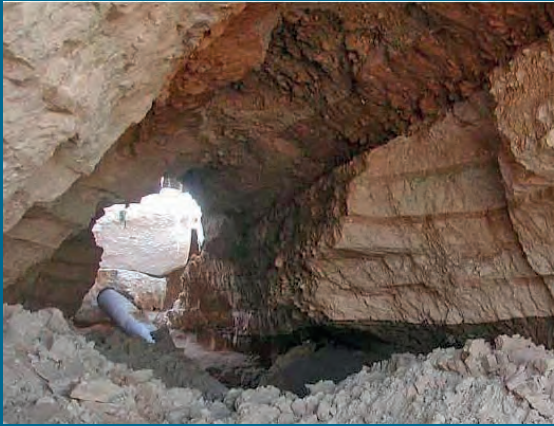
▲ *Figura 7.4.5.1.*
Tubificación en el desagüe de fondo con tubería de PEAD de 700 mm

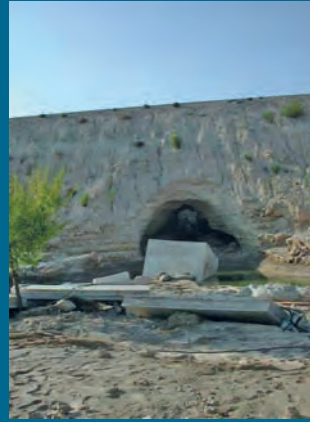
▲ *Figura 7.4.5.2.*
Vista de la rotura anterior, desde el talud exterior

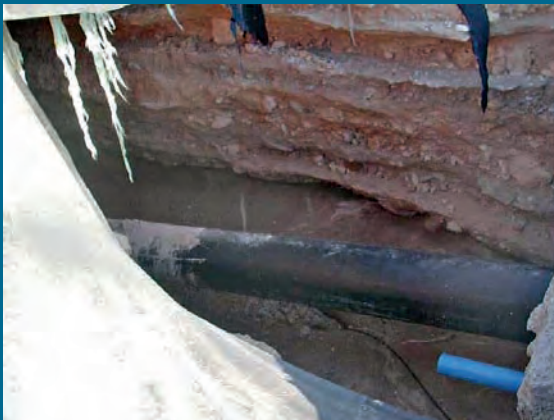
▲ *Figura 7.4.5.3.*
Vista de la rotura desde el talud interior

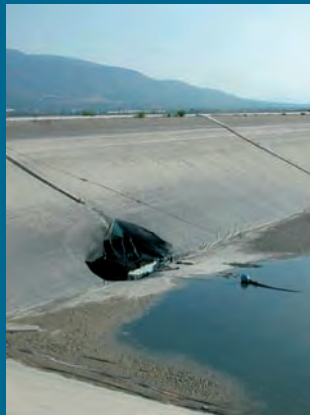
▲ *Figura 7.4.5.4.*
Vista de la rotura desde el talud interior

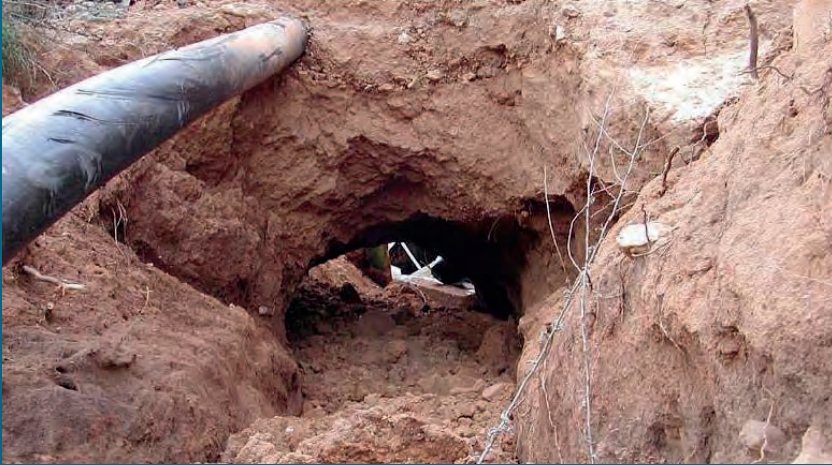
▲ *Figura 7.4.5.5.*
Vista desde el talud exterior. Tubificación en la zona del desagüe de fondo, con tubería de PEAD. Obsérvese en la parte izquierda, la nada recomendable práctica de emplazar la conducción de llenado por el terraplén y, en este caso, por la zona del desagüe de fondo

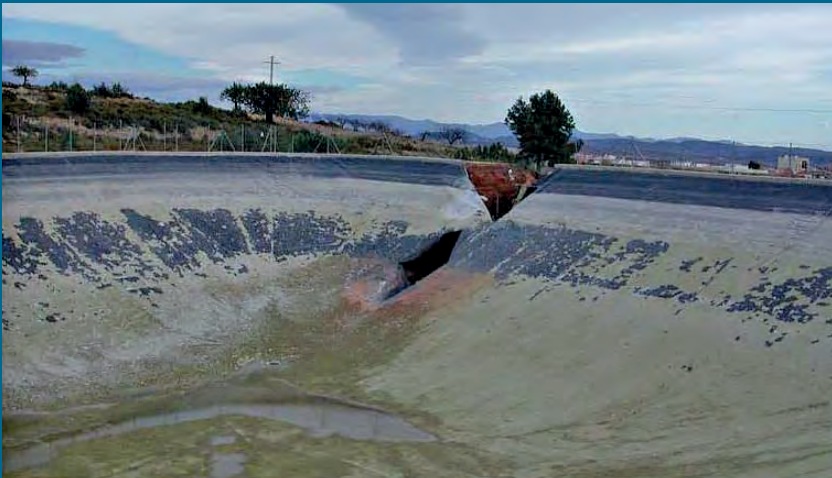
▲ *Figura 7.4.5.6.*
Vista de la rotura de la fotografía anterior, desde el talud interior

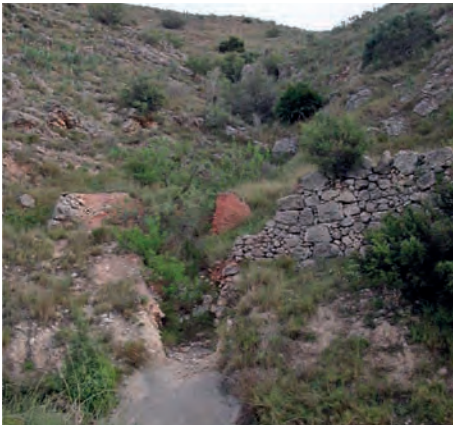
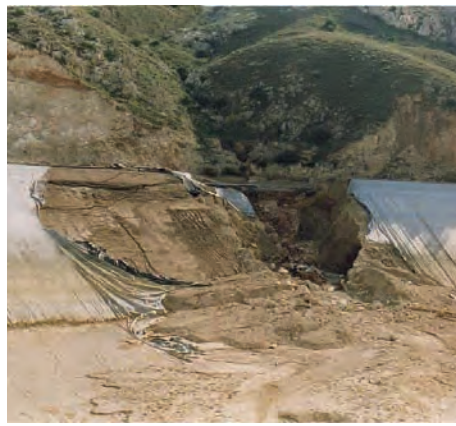
▲ Figuras 7.4.6.1. y 7.4.6.2.

Vista de uno de los barrancos que afluye al embalse y de la rotura producida

Es una balsa de 120.000 m³ de capacidad con lámina de PVC, situada en el término municipal de Aspe (Alicante). Uno de sus taludes es en desmorte y a él afluye una vaguada. Durante una lluvia torrencial el agua de la vaguada desbordó la cuneta y arrancó parte de la lámina de impermeabilización (Figuras 7.4.6.1. y 7.4.6.2.).

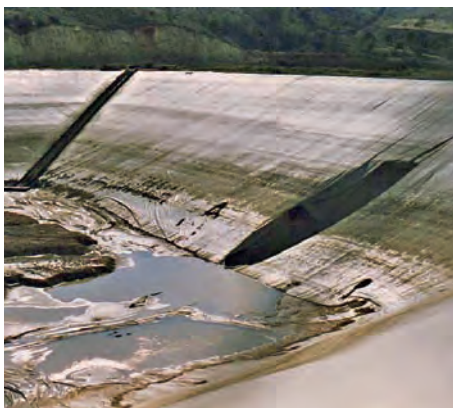
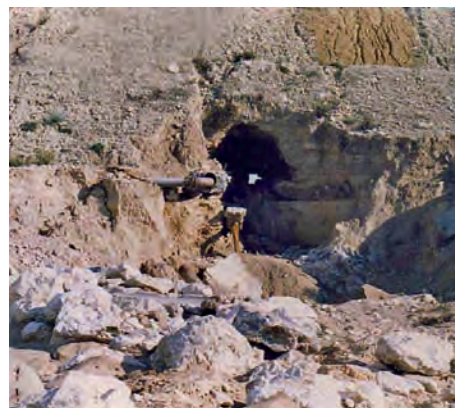
▲ Figuras 7.4.6.3. y 7.4.6.4.

Vista de de la tubificación en la zona del desagüe de fondo desde el interior y el exterior

El agua penetró por la parte descubierta, por debajo de la geomembrana, a la conducción de salida y excavó un túnel aprovechando ese camino preferente (Figuras 7.4.6.3. y 7.4.6.4.).

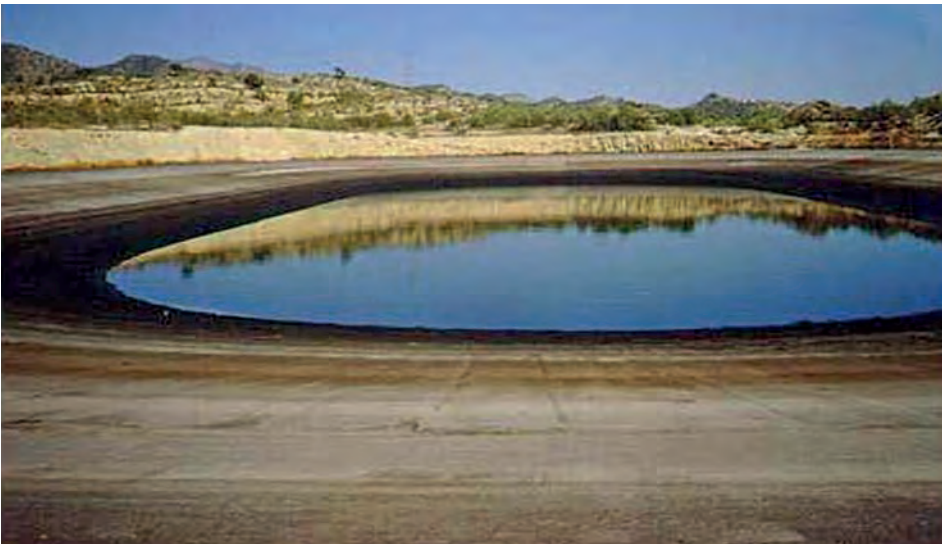
▲Figura 7.4.7.1. Vista general

Después de varios años en funcionamiento, se detectan una serie de fugas, apareciendo grietas transversales en el terraplén, que van desde el talud interior al exterior, cortando la coronación, concentradas cerca de la zona del desagüe de fondo, y que obliga al vaciado rápido de la balsa, sin producirse ningún tipo de incidencias.

La existencia de alguna pequeña fuga, ya detectada en el drenaje, satura parte del talud, provocando unos asientos incompatibles con la rigidez del pavimento asfáltico, lo que conduce a nuevas fugas y mayores asientos en el terraplén que culmina con la aparición de numerosas grietas transversales.

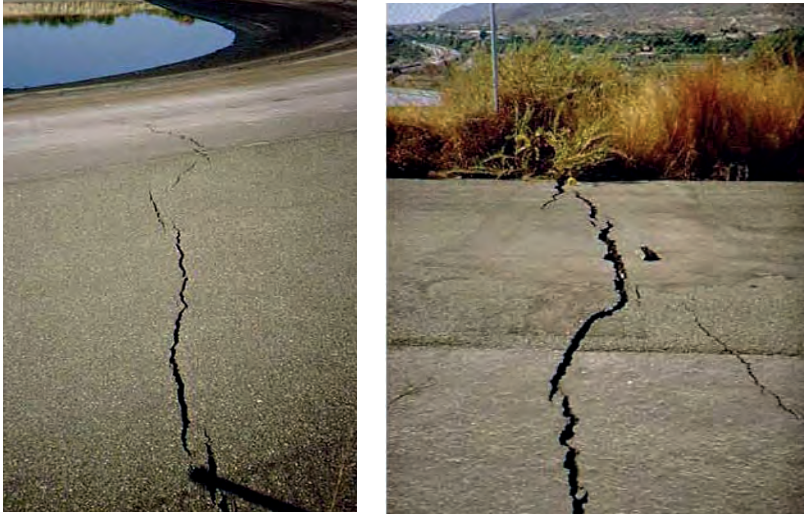
▲ *Figura 7.4.7.2. Detalle de las grietas transversales en coronación*

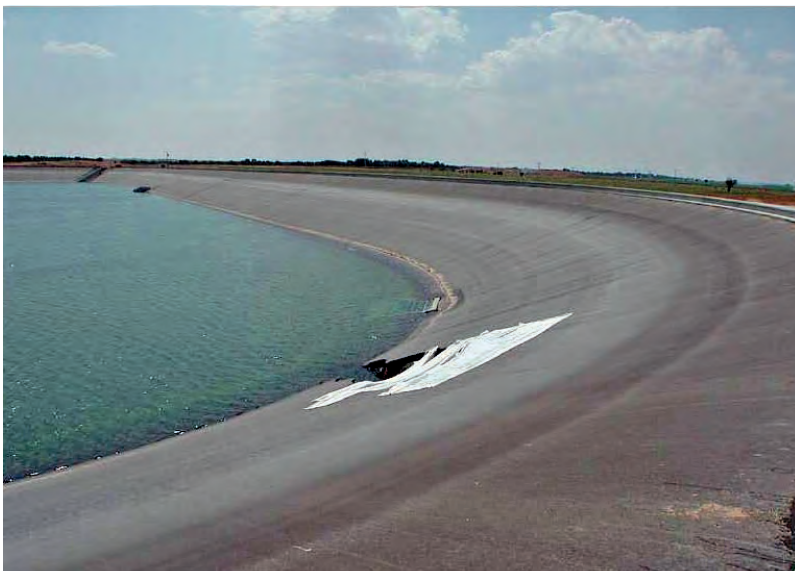
▲ *Figura 7.4.8.1. Vista por el talud interior*

En las siguientes fotografías se observa la tubificación producida en una balsa de asfalto durante el primer llenado.

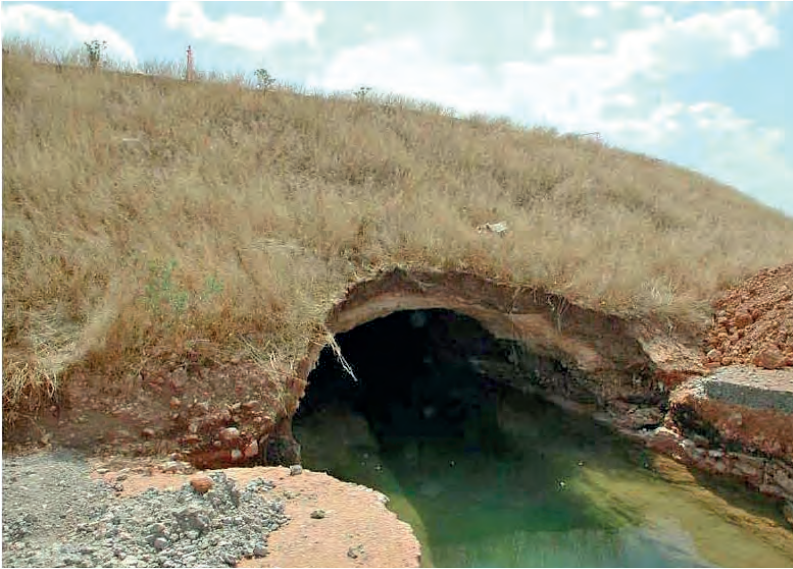
▲ *Figura 7.4.8.2. Vista por el talud exterior*

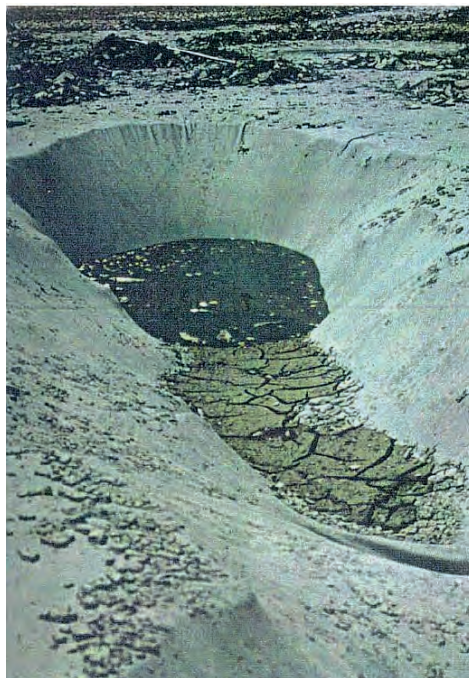
◀ *Figura 7.4.9.1.
Deformación de la
lámina de PVC en el
fondo del embalse sin
llegar a la rotura.*

Grandes cavidades en el fondo, de forma semiesférica y semielipsoidal de dimensiones que oscilan entre 1,5 y 4,0 metros. En todas ellas, se observaba como la geomembrana había acompañado a la forma de la oquedad, deformándose enormemente, y llegando, en alguna de estas cavidades, a la rotura de la geomembrana. La salida del agua se produjo, fundamentalmente, por alguna de estas roturas.

En cuanto al comportamiento de la geomembrana de PVC, ha sido adecuado, produciéndose importantes deformaciones de la lámina antes de alcanzar la rotura, poniendo de manifiesto las bondades de las geomembranas frente a otras impermeabilizaciones rígidas como el hormigón, o semirígidas como la asfáltica.

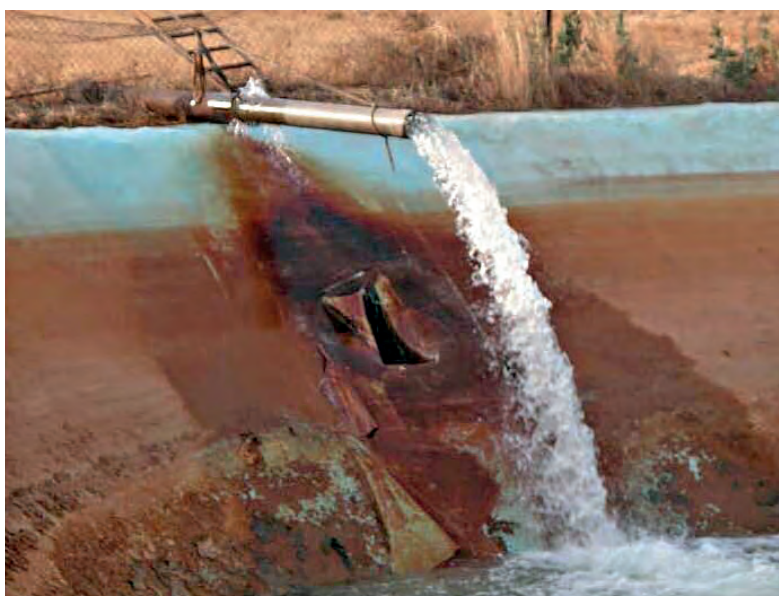
▲ *Figura 7.4.11.1.*

Rotura producida por vertido directo del chorro contra la geomembrana

En la fotografía adjunta, se observan las consecuencias de un vertido directo inadecuado sobre lámina mediante tubería, que temporalmente se resuelve prolongando la longitud del tubo de tal forma que el chorro, se amortigüe contra la lámina de agua.

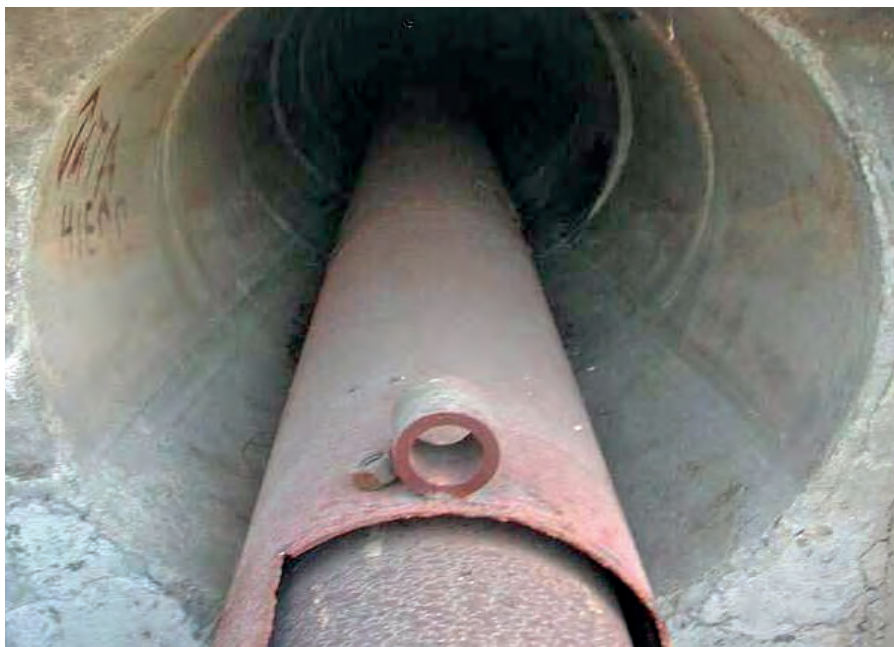
▲ *Figura 7.4.14.1.*
Situación actual de la conducción de 300 mm en el interior de la de 400 mm

En segundo lugar, para evitar el vaciado del embalse por una nueva rotura, se colocó una nueva válvula de corte. Los graves problemas para poder instalar en el extremo interior de la doble conducción una válvula de compuerta, junto con la inseguridad que su ubicación proporcionaba para su manejo en el caso de incidencias como la que ya había sucedido, determinó la colocación de una compuerta manual en la toma por la parte interior del embalse, accionada mediante un largo eje metálico apoyado sobre el talud interior y maniobrado desde el camino de coronación.

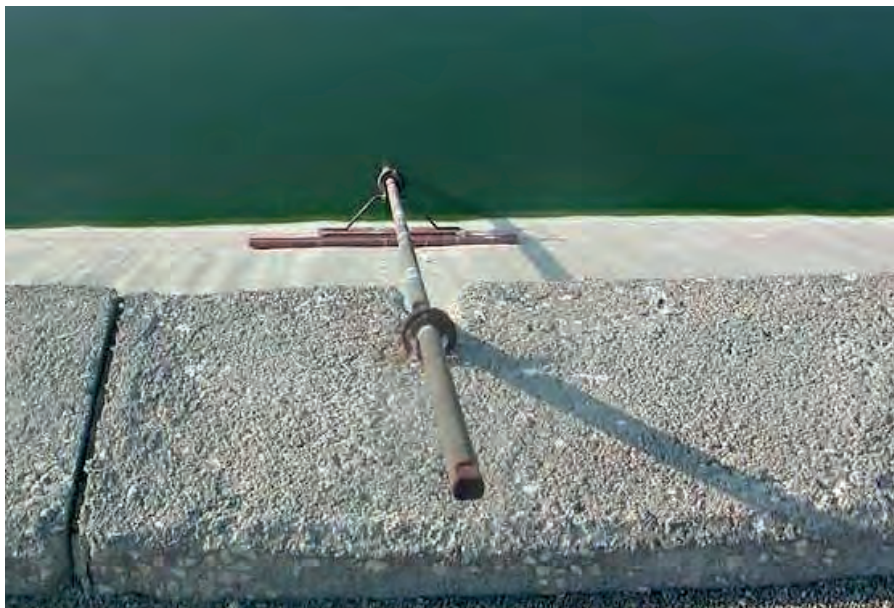
▲ *Figura 7.4.14.2.*
Extremo del eje de maniobra de la compuerta interior colocada después del incidente

Este sistema, algo rudimentario, ha demostrado ser suficientemente efectivo, pues si bien su estanqueidad no es perfecta, permite actuar sin riesgo alguno para el cierre de la salida de embalse ante una emergencia por problemas aguas arriba de la válvula de compuerta situada en la caseta de válvulas.

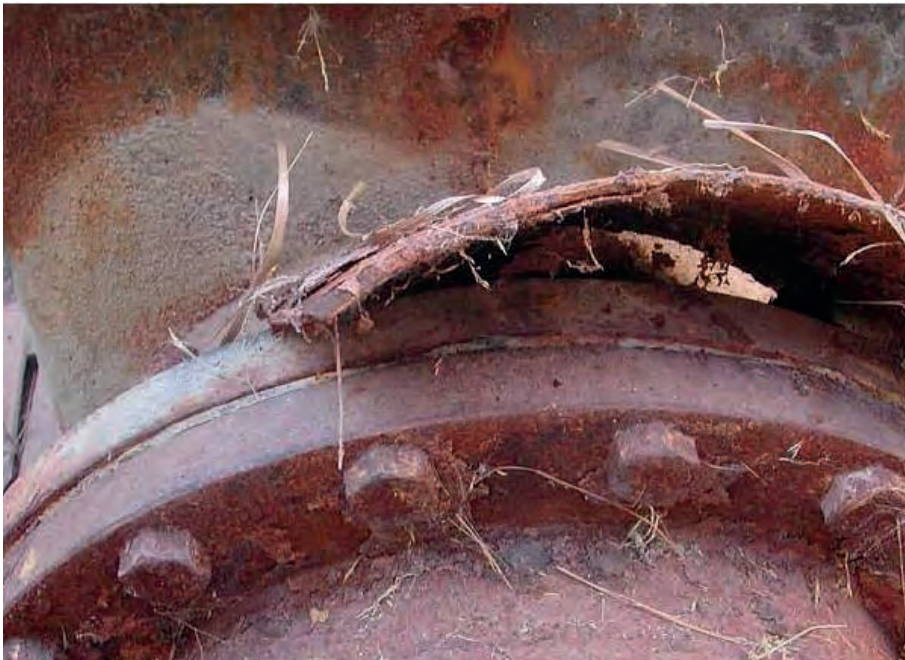
▲ *Figura 7.4.15.1.*
Casquete de tubería de 4 mm. de espesor, extraído de la rotura por oxidación de la conducción de salida

Este caso viene asociado a un espesor de 4 mm y a los pocos años de su puesta en servicio. Queremos destacar que con espesores superiores a 8 mm, no se han detectado patologías graves de corrosión en las conducciones

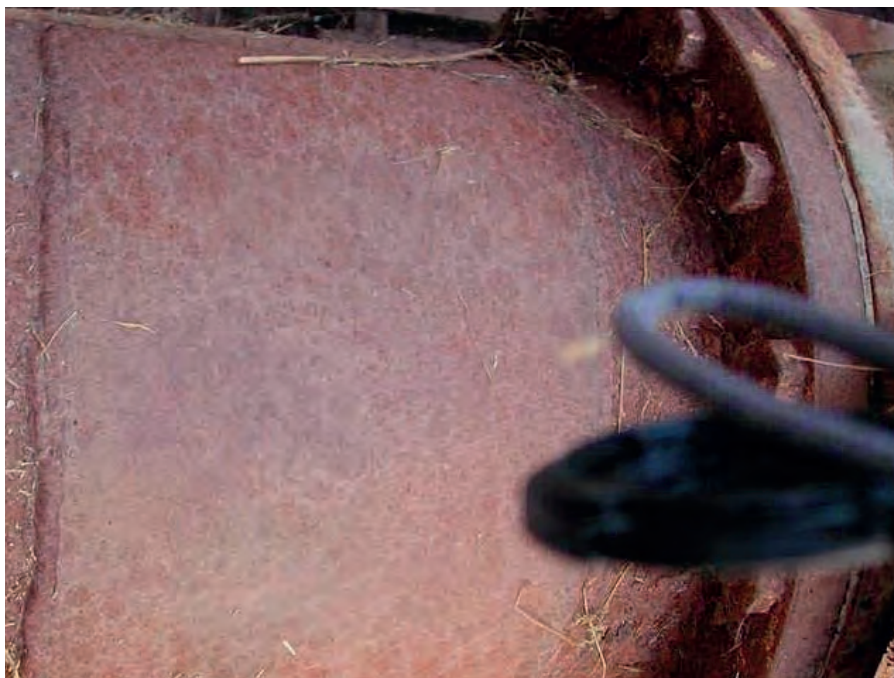
▲ **Figura 7.4.15.2.**

Reparación efectuada del caso de la figura anterior, simplemente mediante la colocación de un nuevo casquete, lo que hace sospechar que en poco tiempo se producirá una nueva rotura en la conducción de salida

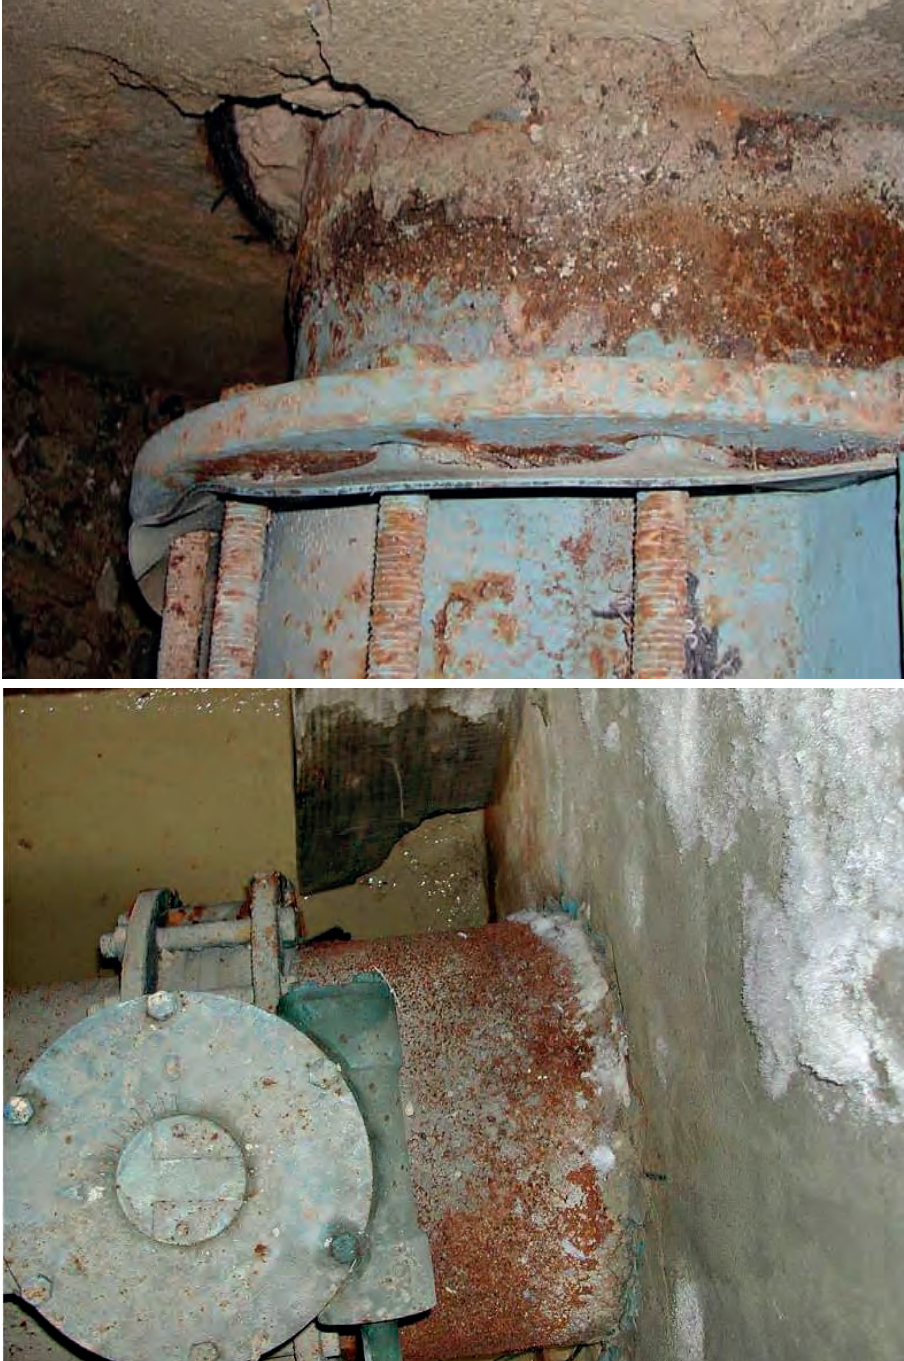
▲ *Figura 7.4.15.3*
Fuerte oxidación en conducciones de salida de acero con edades del orden de 15 años

El caso que se presenta a continuación es para una balsa con una edad cercana a los 15 años, y en una arqueta con mala ventilación, donde aparte de los síntomas evidentes de la corrosión, la misma no ha supuesto ningún tipo de incidencia.

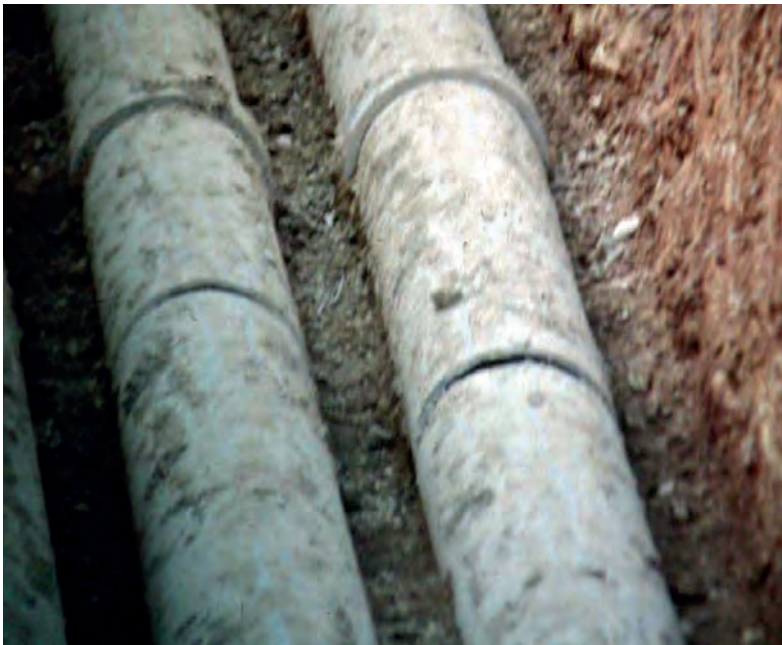
▲ *Figura 7.4.16.1.*
Vista de la rotura por flexión en las conducciones de salida de fibrocemento

En el presente caso se produjo la rotura por flexión en las conducciones de fibrocemento, a los pocos días de la puesta en carga de la balsa, en un tramo de las conducciones de salida, exterior al dique, aguas abajo de las válvulas de corte situadas al pie del talud exterior, en un tramo que discurría coincidente con el pie del mismo.

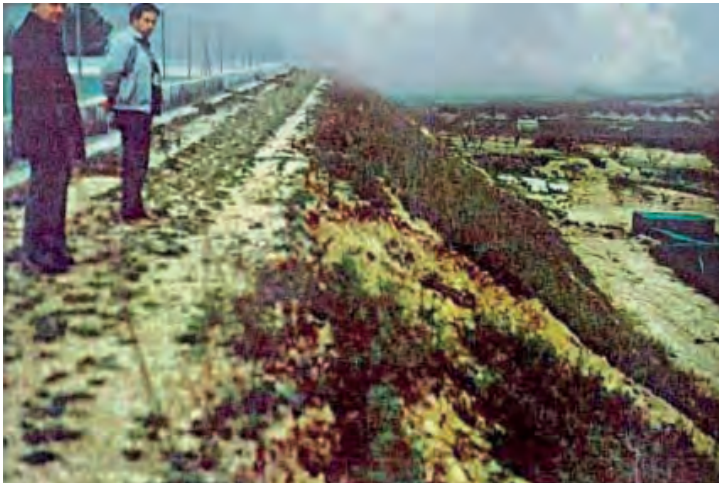
▲ *Figura 7.4.17.1.*
Zona de afección del deslizamiento superficial

Seis meses después de terminadas las obras, sucedieron varios días de lluvias intensas, produciéndose en algunos tramos del talud exterior un deslizamiento superficial de una potencia que oscilaba entre los 30 y 60 cm de la capa externa del talud y de escasa importancia.

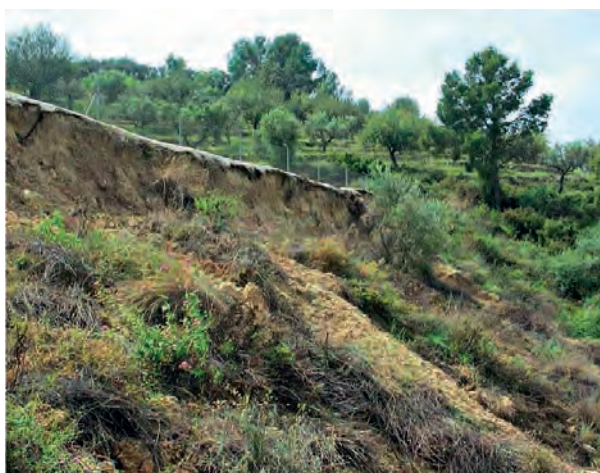
◀ *Figura 7.4.18.1.
Deslizamiento superficial de
la capa externa del terraplén
tras lluvias intensas*

En esta fotografía se muestra el deslizamiento superficial ocurrido tras unas lluvias.

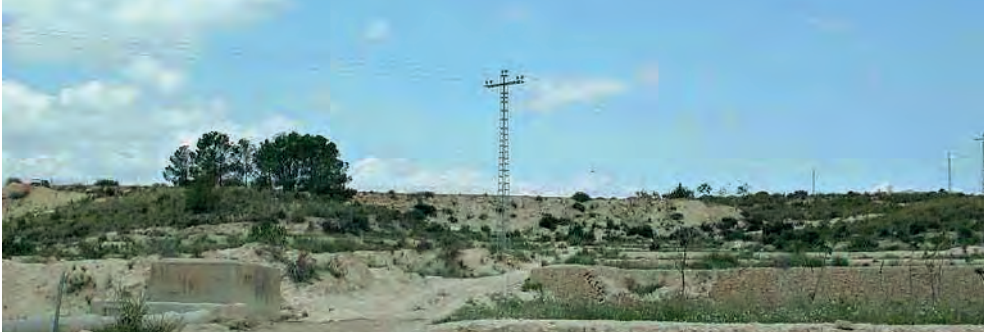
▲ *Figura 7.4.20.1.*

Terraplén entre un núcleo rígido alto, junto a los pinos y otro núcleo rígido alto a la derecha de la fotografía

En cambio, el material inmediato a la ladera quedará unido a ella por las irregularidades del contacto. Resultan, como consecuencia, tensiones tangenciales fuertes y podrán producirse grietas de cizallamiento. Estas grietas transversales se han detectado en algunas ocasiones en este terraplén, aunque no de manera importante. En cualquier caso, es evidente que la limitación de las deformaciones de los materiales plásticos, introducen tensiones en el mismo y reajustes en el terraplén.

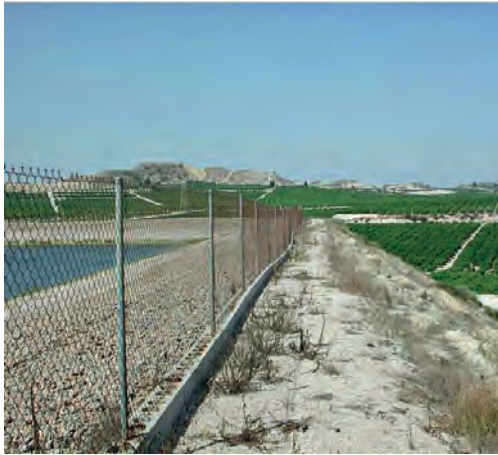
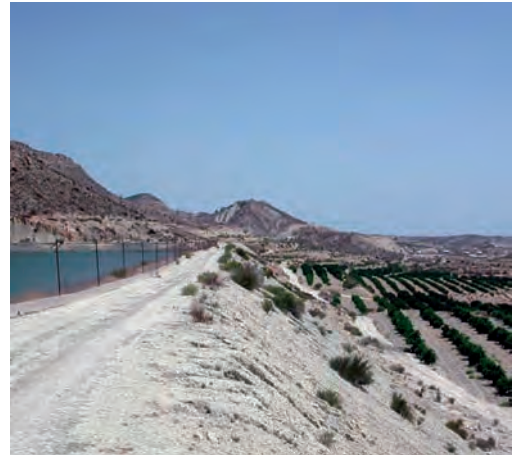
▲ *Figura 7.4.21.1.*

Desalineación de la valla de cierre por asientos y desplazamientos en el terraplén

En este apartado se presenta una serie de incidencias en taludes de naturaleza arcillosa, con algunos movimientos que evidencian las vallas de coronación, y el pavimento de la coronación, pero que no afectan en modo alguno a la estanqueidad de la balsa, debido a la gran deformabilidad de las geomembranas.

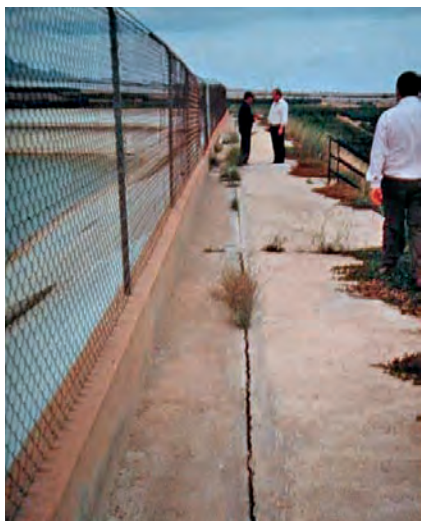
◀ **Figura 7.4.21.2.**
Grieta surgida entre el zuncho de anclaje de la lámina y un pavimento de hormigón en coronación

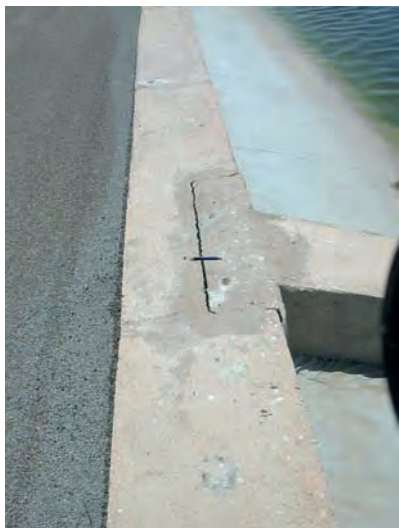
◀ **Figura 7.4.22.1.**
Grieta por desplazamiento hacia el interior del vaso del lastre antisucción eólica, por anclaje deficiente.

En este apartado se presentan algunas incidencias, debido a la incorrecta sujeción de los lastres de hormigón, en unos casos, y a la corrosión de los elementos de articulación de lastres en otros. Es de destacar que esta incidencia en según que casos puede ser el origen de patologías de mayores consecuencias, ya que el deslizamiento de los bloques de hormigón, puede producir, y de hecho así se ha confirmado en algún caso, la rotura y desgarro de la geomembrana., desaconsejándose, esta solución en general, y optando por soluciones mediante bolsas de geosintético rellenas con gravas.

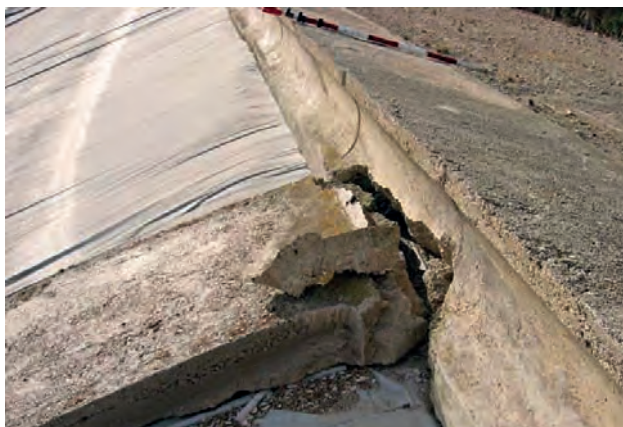
Figura 7.4.22.2.▶
Arranque por desplazamiento hacia el interior del vaso, del lastre antisucción eólica, por anclaje deficiente.

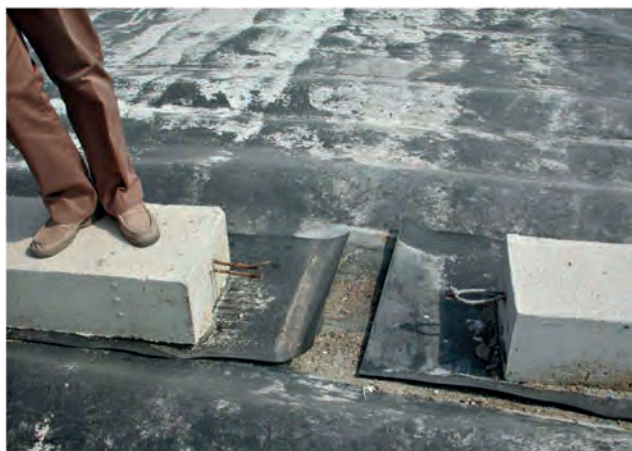
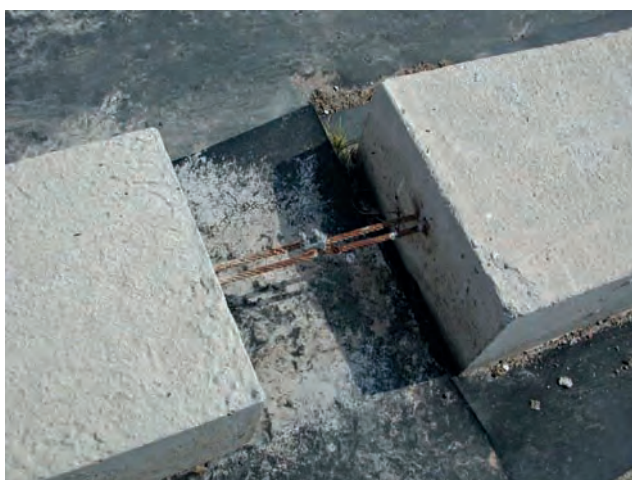
Figuras 7.4.22.3.▶
Deslizamiento de lastres de hormigón articulados por oxidación del cable de unión
