**Guías para el proyecto, construcción, explotación,
mantenimiento, vigilancia y planes de emergencia
de las balsas de riego con vistas a la seguridad**

GENERALITAT
VALENCIANA

CONSELLERIA DE MEDI AMBIENT, AIGUA, URBANISME I HABITATGE

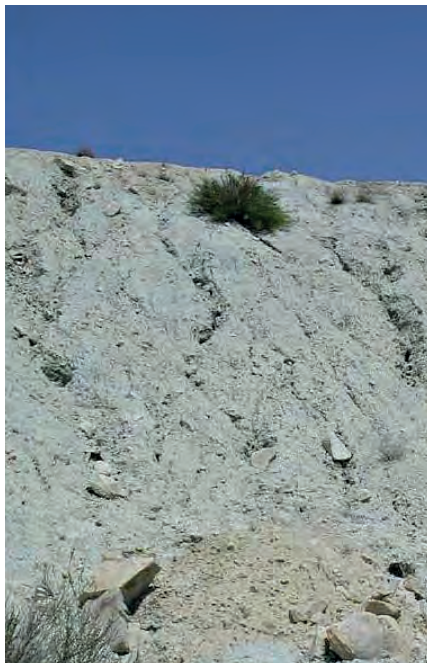
▲ *Figura 7.4.23.1.*
Formación de cárcavas en talud exterior

En este apartado se muestra las incidencias provocadas por la lluvia en el talud exterior, o en los desmontes exteriores efectuados para conformar el vaso, sin más consecuencias.

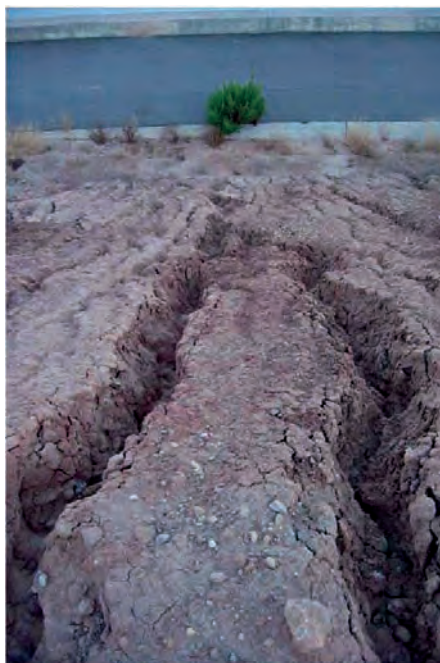
▲ *Figura 7.4.23.2.*
Formación de cárcavas en talud en desmonte

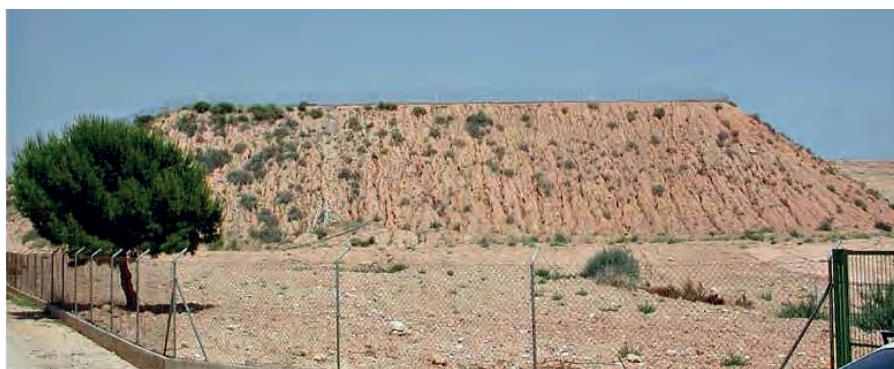
▲ *Figura 7.4.23.3.*
Formación de cárcavas en talud exterior (vista general)

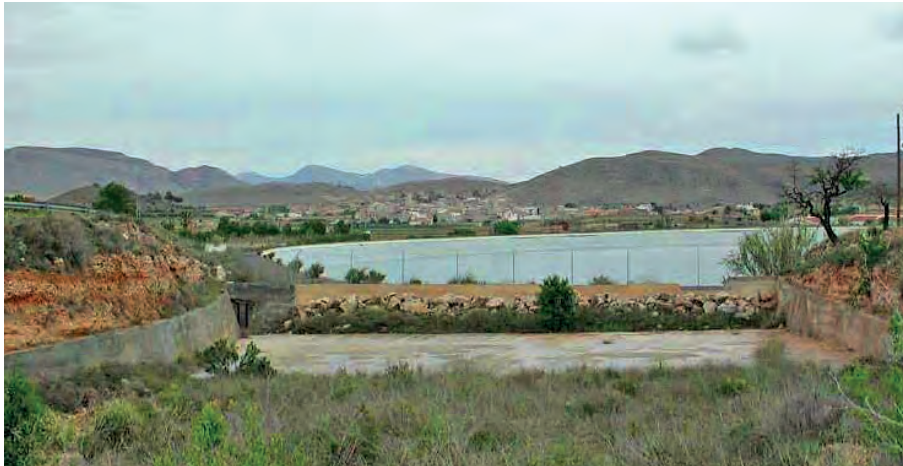
► *Figura 7.4.24.1.*

Detalle de la reparación para la desviación de las aguas superficiales

- Colocación de una nueva conducción de hormigón de diámetro 1.200 mm.

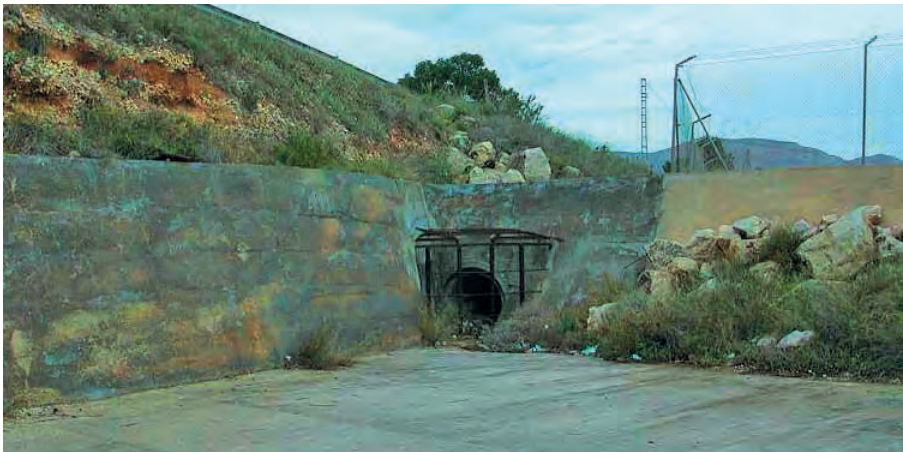
► *Figura 7.4.24.2.*

Ampliación de la esquina izquierda de la fotografía anterior, en la que se aprecia la embocadura de la conducción de evacuación de escorrentías superficiales

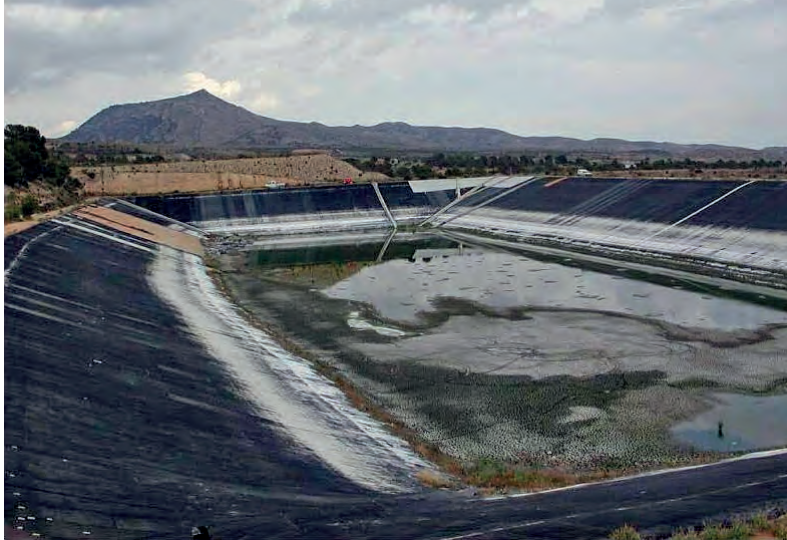
▲ *Figura 7.4.25.1.*

Balsa con lamina de PVC y edad superior a 15 años llevada al límite de su vida útil, que presenta numerosos parches (esquina inferior izquierda), desgarró total de zonas (esquina superior izquierda), grandes parches(esquina superior derecha). Independientemente de lo anterior, los anclajes antisucción eólica, en la esquina superior derecha, fueron colocados a posteriori, al poco tiempo de entrar en servicio la balsa, funcionando correctamente y no siendo necesario la ejecución de más lastres

En este apartado se presenta una balsa impermeabilizada con PVC, con 15 años de antigüedad, y que en la práctica supone unos costes de rehabilitación superiores a los necesarios si no se hubiese llevado al límite la vida de la lámina.
